# 性能試験報告書

品名：片流れ持ち出しガラス手摺（ツインアンカー工法）  
（アルミニウム合金製手すりユニットの水平荷重試験）

依頼者：株式会社 カネヒデ

発行日：2017年12月2日

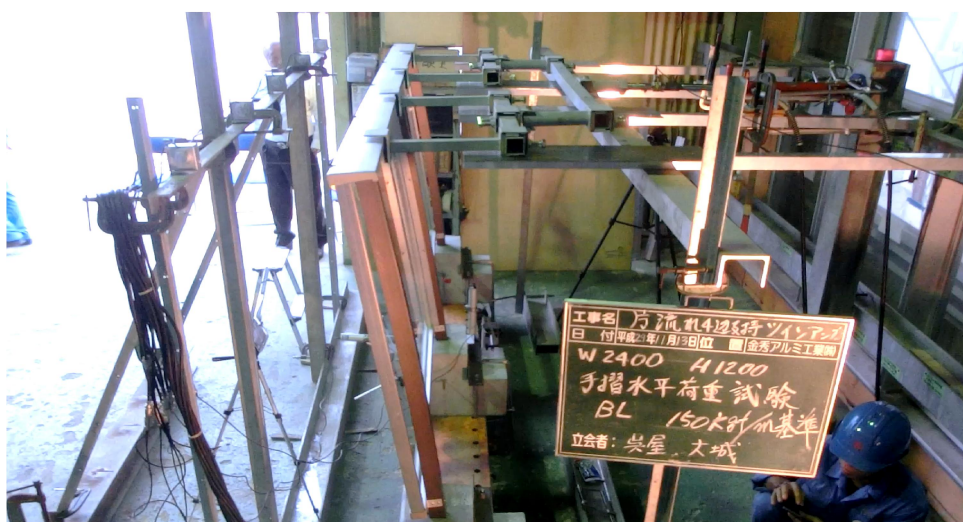
| 写真2 | 破壊の状態 |

$P_{\text{max}}=1,733\text{N/m}$

- ・支柱のたわみ
- ・笠木のたわみ

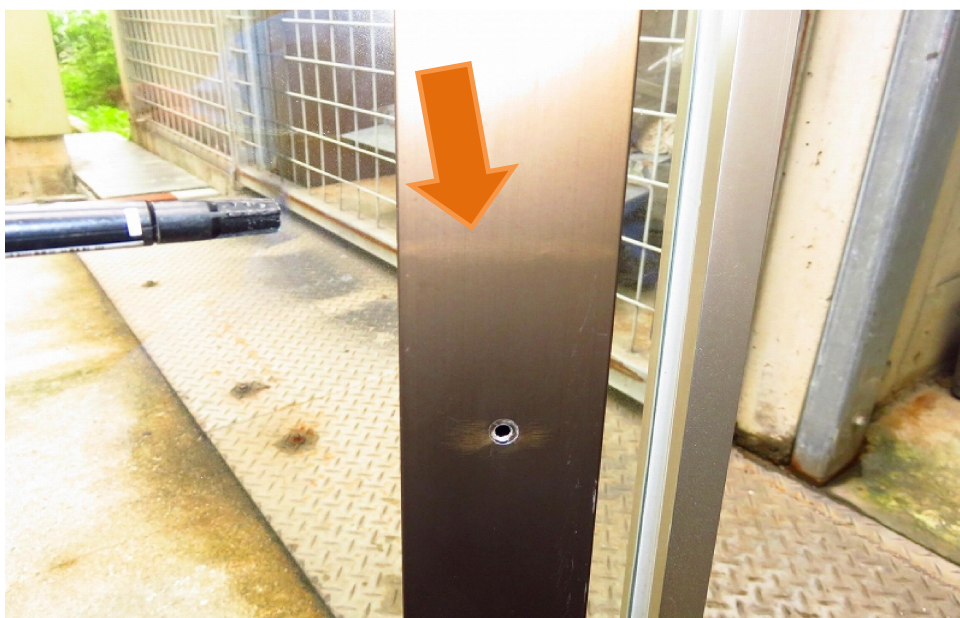
| 写真5 | 破壊の状態 |

| 写真5 | 破壊の状態 |
|---|---|
| <p><math>P_{max}=1,733\text{N/m}</math></p> <p>・支柱補強上部切れ目での支柱の変形</p> | |

| 荷重 P<br>(N/m) | | 支柱 $\delta 1$<br>(mm) | 笠木 $\delta 2$<br>(mm) | 笠木 $\delta 3$<br>(mm) | 笠木 $\delta 4$<br>(mm) | 破壊状況 |
|---|---|---|---|---|---|---|
| (最大荷重) 1,733 | | 187.0 | 10.5 | 1.0 | 2.2 | コンクリート仮想躯体表層の割れ<br>アンカーの抜け、支柱補強上部切れ<br>目での支柱の変形 |
