性能試験報告書

品名：柱芯納り標準立子手摺(埋め込み工法)
(アルミニウム合金製手すりユニットの水平荷重試験)

アルミニウム合金製手すりユニットの水平荷重試験

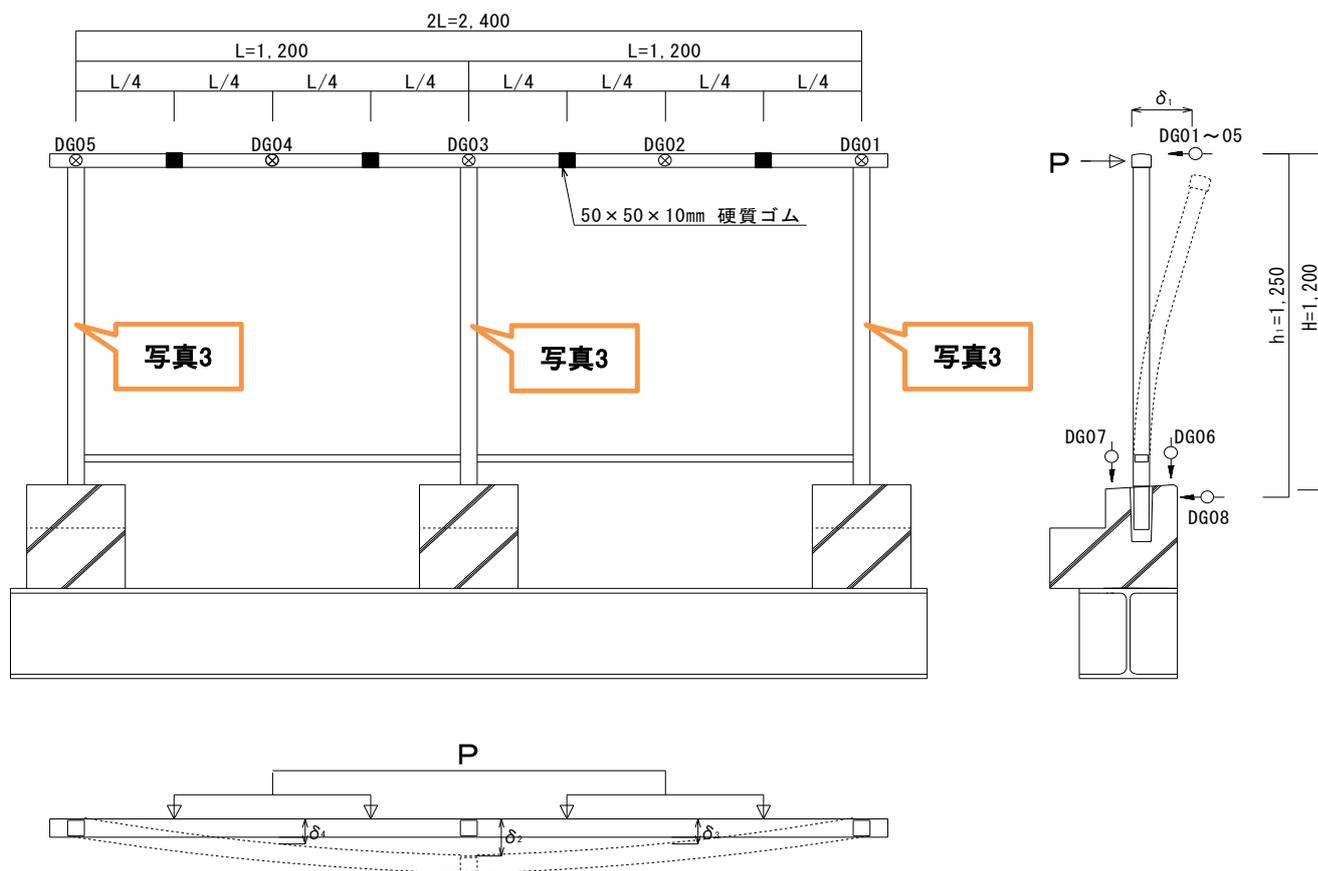
図1. 試験方法

$\delta 3 = DG02 - (DG01 + DG03) / 2$

$\delta 4 = DG04 - (DG03 + DG05) / 2$

- 準拠規格 : 一般財団法人ベターリビング(以降、「BL」) 優良住宅部品性能試験方法書(墜落防止手すり)に定める性能試験方法に準じて行った。
《ユニットの水平荷重試験(1)(床支持):BLT SR-05》
- 加力装置 : 油圧ポンプ(容量:圧縮 100kN、引張51.3kN)
- 測定装置 : ロードセル(容量:±20kN、出力:1.5mV/V)
変位計(容量:1000mm、感度:0.01mm、非直線性:0.1%/F・S
容量: 100mm、感度:0.01mm、非直線性:0.1%/F・S)
- 試験方法 : 図1 参照

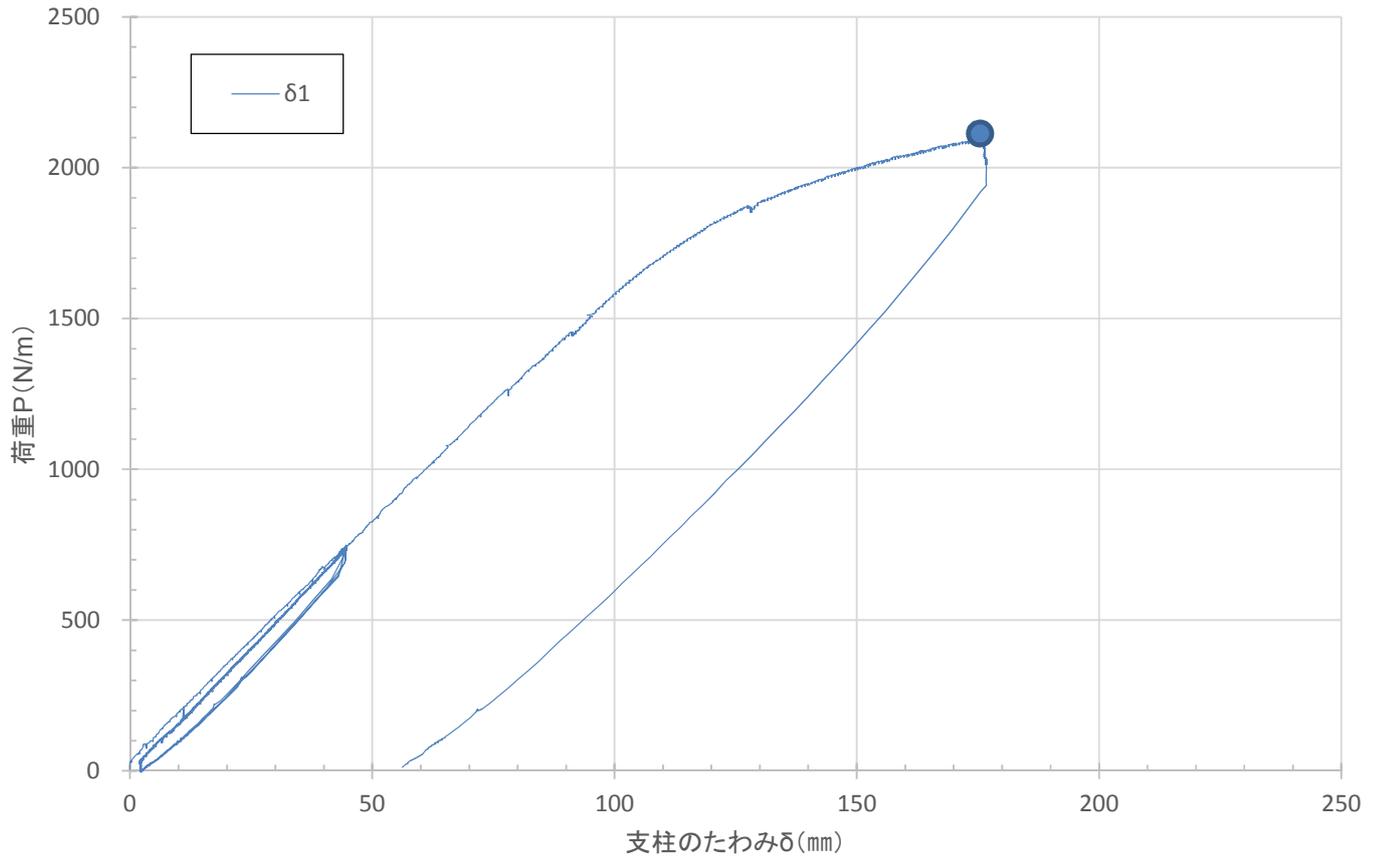
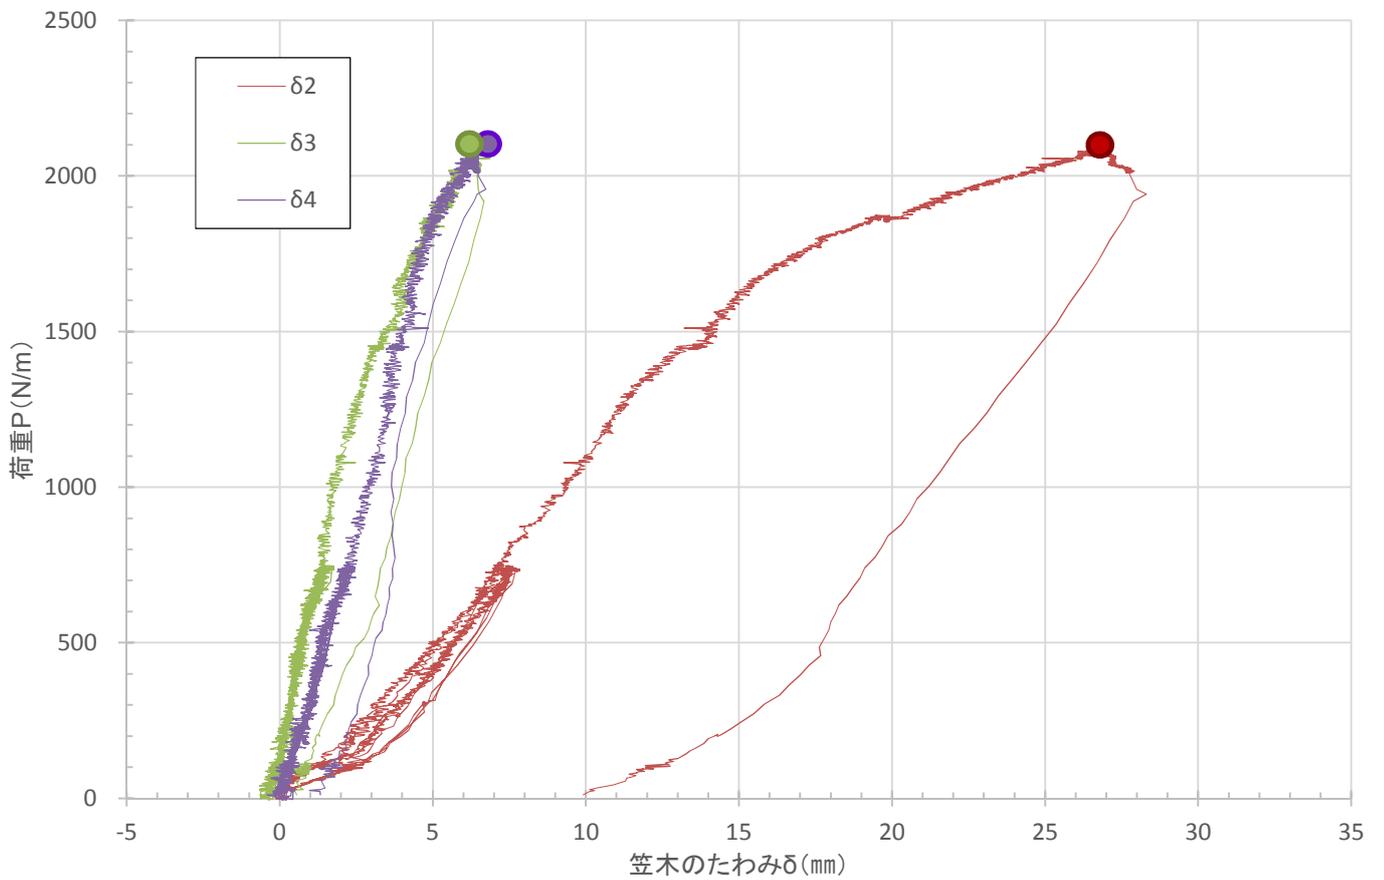
図2. 荷重-たわみ曲線

○は最大荷重位置を示す。

荷重 P (N/m)	支柱 $\delta 1$ (mm)	笠木 $\delta 2$ (mm)	笠木 $\delta 3$ (mm)	笠木 $\delta 4$ (mm)	破壊状態	
98	4.1	1.0	0.1	0.4	異常なし	
295	16.4 [h1/76]	3.1 [2L/774]	0.4 [L/3000]	1.0 [L/1200]	"	
735	(1回目)	43.9	7.4	1.4	2.2	"
	(5回目)	44.3	7.3	1.5	2.0	"
1,450	90.6	13.0	3.1	4.0	"	
(最大荷重) 2,096	175.8	27.0	6.4	6.8	支柱補強上部切れ目での 支柱の変形

参照 : 表1、図2、写真1~写真3

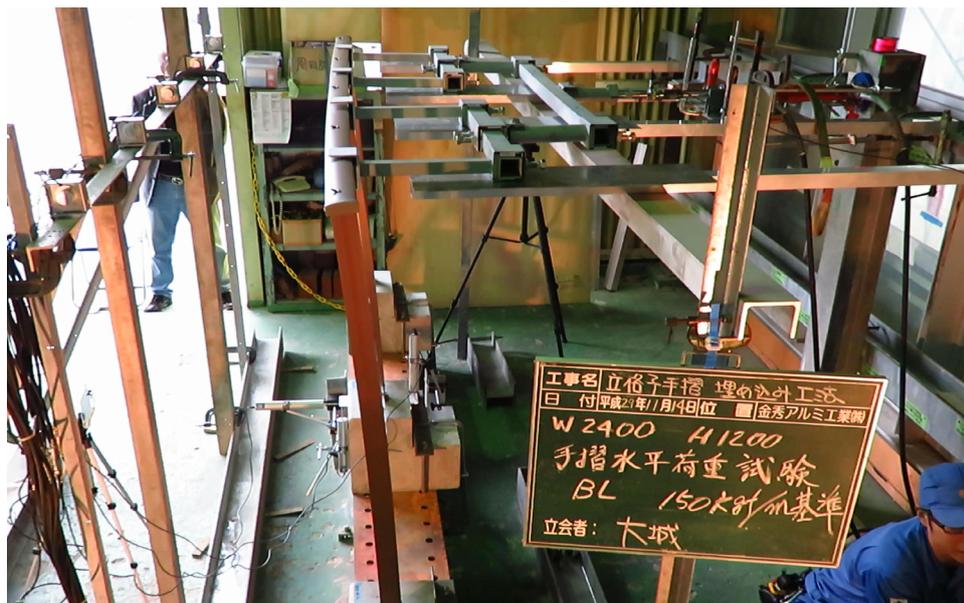
写真1 試験体の状態

$P=1,450\text{N/m}$

- ・支柱のたわみ
- ・笠木のたわみ

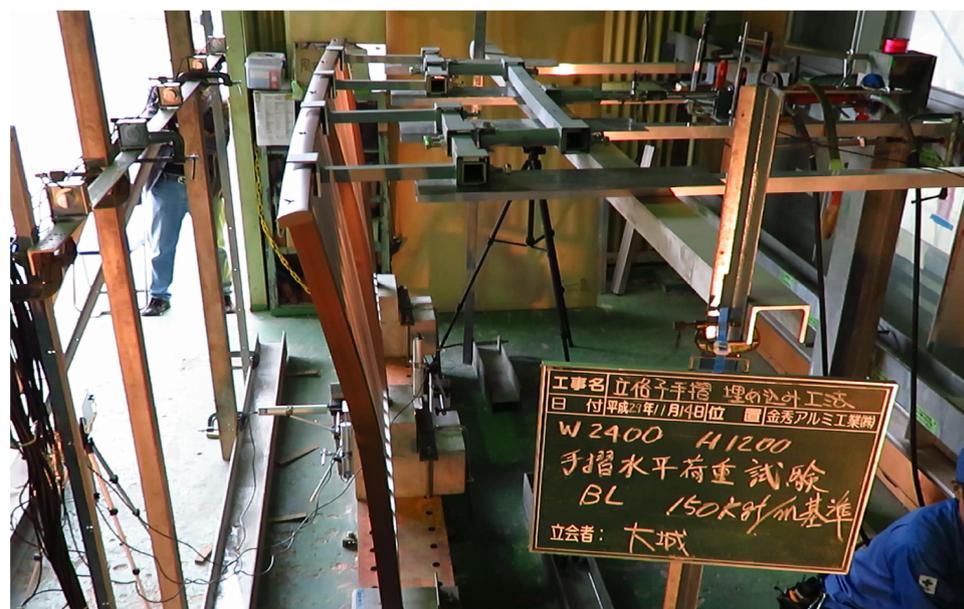
写真2 破壊の状態

$P_{\max}=2,096\text{N/m}$

- ・支柱のたわみ
- ・笠木のたわみ

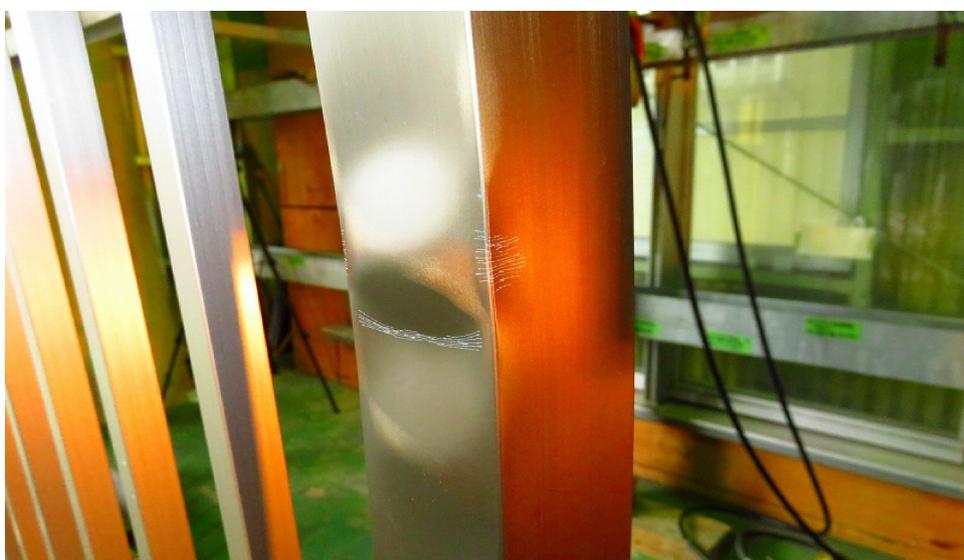
写真3 破壊の状態

$P_{\max}=2,096\text{N/m}$

- ・支柱補強上部切れ目での支柱の変形

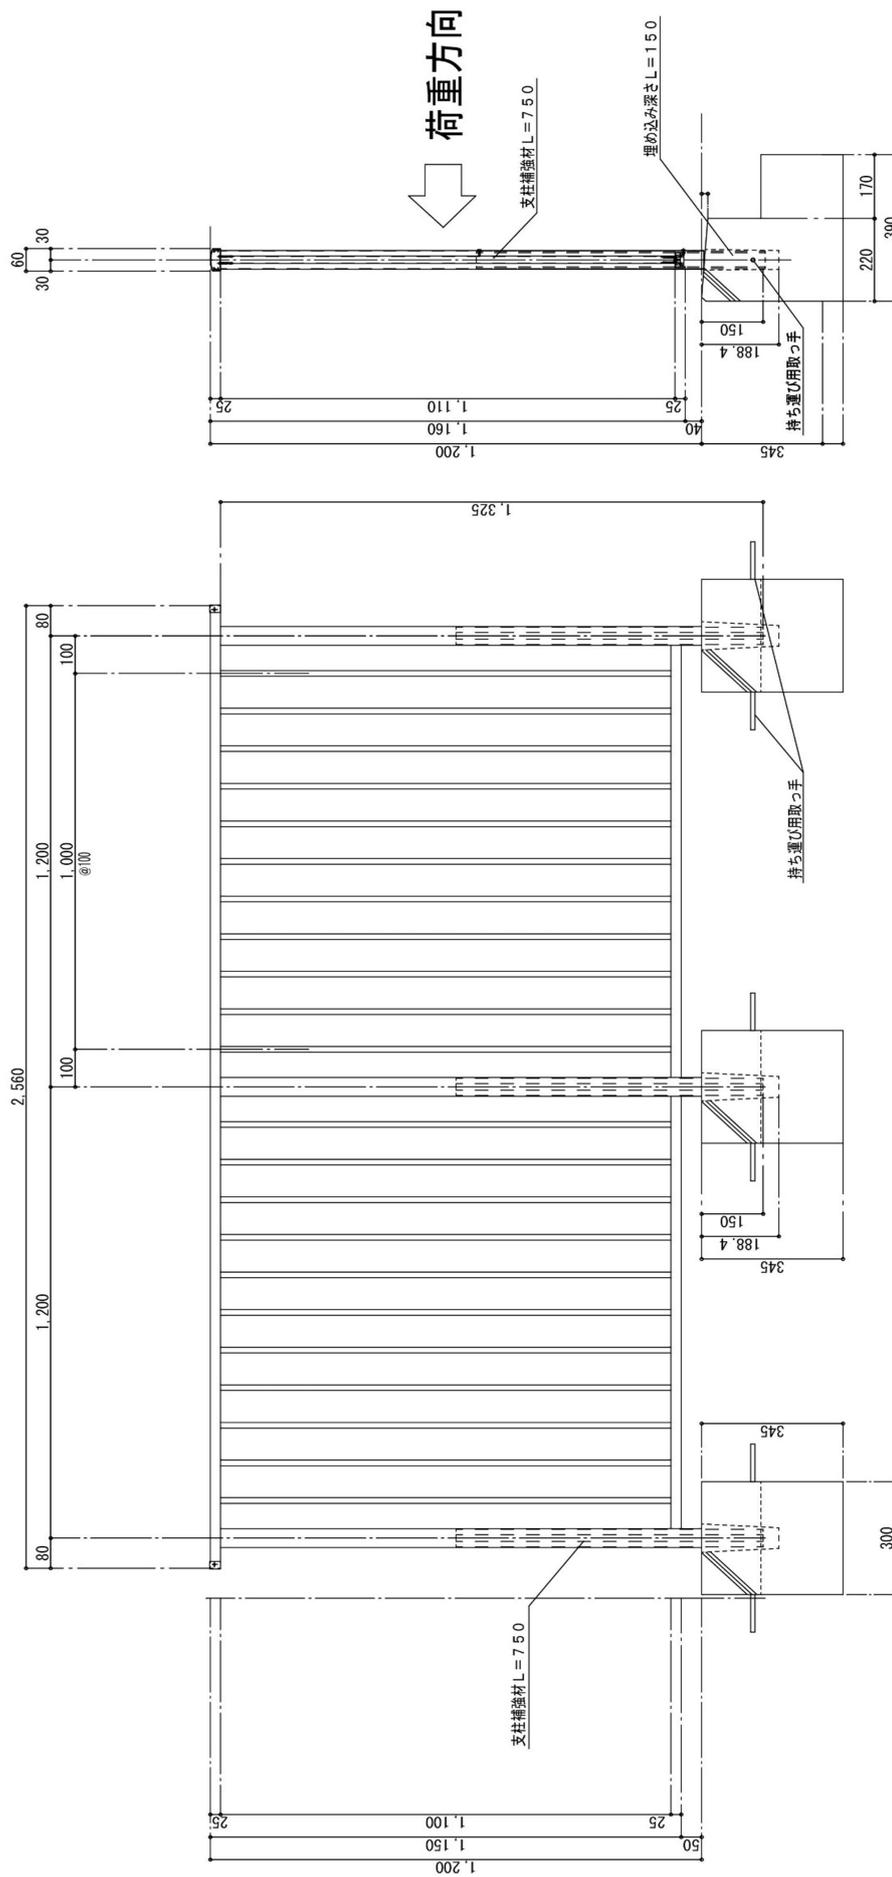
図3. 試験体 姿図

単位: mm

- 品名 : 柱芯納り標準立子手摺
- 寸法 : W2,560mm×H1,200mm(支柱間隔:1,200mm×2スパン)
- ガラス : ー
- 主要部材質 : アルミニウム合金(A6063-T5)
- 接合方法 : 埋め込み工法
(支柱補強材とセメント系無収縮モルタルでコンクリート仮想躯体への固定
支柱補強材のコンクリート仮想躯体への埋め込み深さ:150mm)
- 仮想躯体 : コンクリート強度40N/mm²
- 製作会社 : 株式会社 カネヒデ
- 試験体図 : 図3、図4 参照
